### 3. 2 位相シフト光干渉法による多チャンネル火山観測方式の検討と開発（白山工業）

課題 B2-2 火山観測に必要な新たな観測技術の開発

「位相シフト光干渉法による多チャンネル火山観測方式の検討と開発」

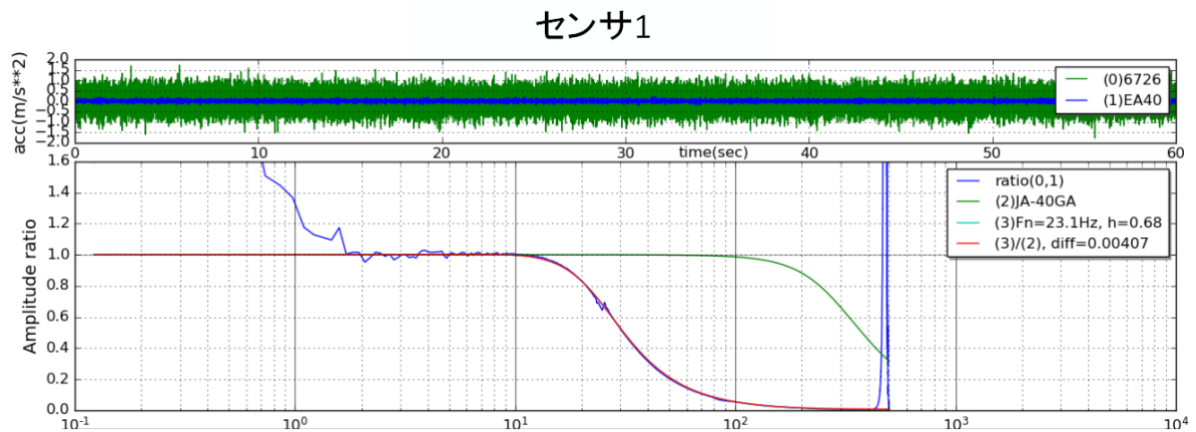
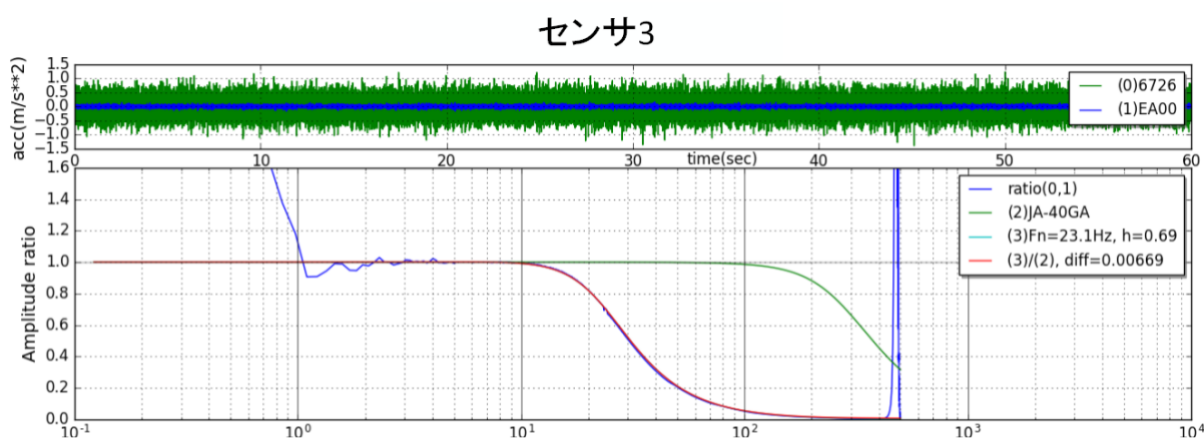
図 51 : 光センサの検証結果

(1) 光センサの振幅との比較をおこなうにあたり、振動台によるランダム波入力信号は周波数によってレベルが異なるため、JA-40GAで取得されたデータ（図1 緑線）をレファレンスとして、光センサ振幅/JA-40GA振幅の振幅比を求め実測応答曲線とする。図1の青線がその振幅比である。

(2) 実測応答曲線（青色線）とバネ-質量-ダンパー系の理論応答曲線（水色線）を比較し、理論応答曲線における減衰定数および固有振動数をパラメタとして、(1)で求めた線にもっとも合うようにフィッティングする（水色線）減衰定数および固有振動数を決定する。いずれもフィッティングがうまくいっており、図1では赤線や青線に重なって水色がよく見えていない。

(3) 念のため、緑線と理論応答曲線（水色線）の比を取って確認する（赤色線）。

各センサの検証結果のグラフを以下の図51に示す。

これにより, 作成したセンサとその固有振動数を表 1 に示す.

センサ	固有振動数(Hz)	減衰定数(h)
センサ 1	23.1	0.68
センサ 2	23.1	0.68
センサ 3	23.1	0.69

固有振動数が 23.1Hz, 減衰定数が 0.68 となった.

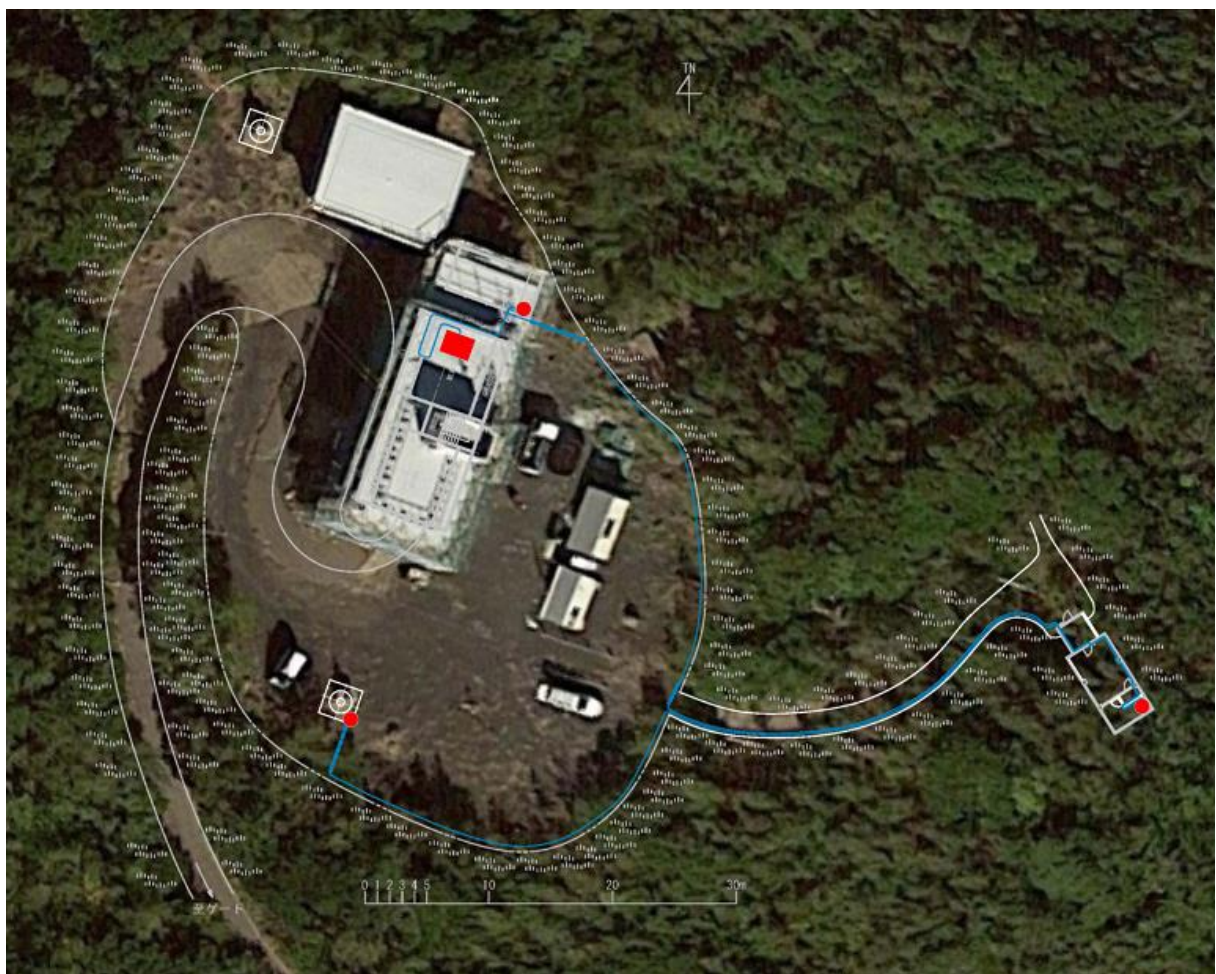
図 52：観測点の航空写真

光送受信装置（赤四角）は建屋内の 2 階に設置し、センサ（赤丸）は光送受信装置からケーブルでつながっている順番に、岩石資料室内（A 点、中央上）、地震計室内（B 点、右）、および屋外のピーラー脇（C 点、やや左下）に設置した。光送受信装置とセンサは光ケーブル（青い線）で芋づる式に配線している。

回しは、車の妨げにならないこと、観測中に動物に荒らされないことに留意して決定した。センサは大きな三角形アレイを組むことも考慮し、本館に隣接している岩石資料室（A点）、奥の地震計室（B点）、屋外のピーラー脇（C点）に設置することとした(図 52)。

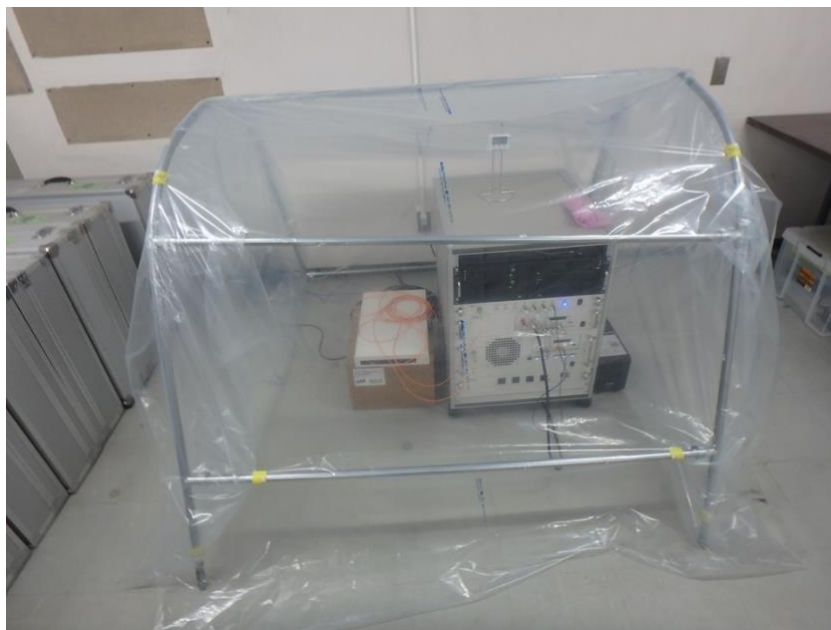
図 53： 光送受信装置

図 53 は光送受信装置である。向かって左型の平坦な箱は光ケーブルの接続等を行っている光成端箱、向かって右の小さい黒い直方体は UPS である。ハルタ山観測室は桜島の噴火の降灰があり、室内とはいえ入ってくる火山灰から光送受信装置を守るためにビニールで覆いをほどこした。

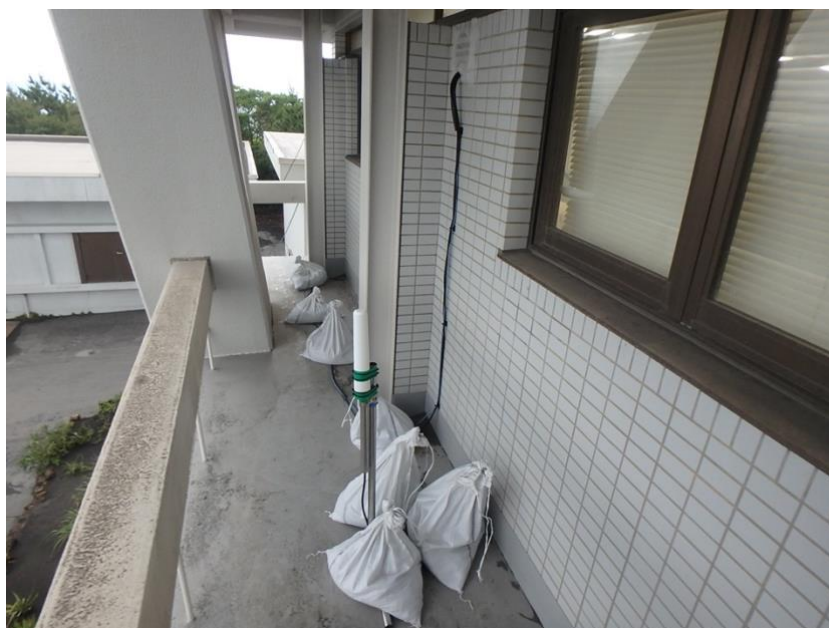
図 54： GPSアンテナ

GPSアンテナは本館の西側のベランダに出し、土嚢で固定した（図 54）。

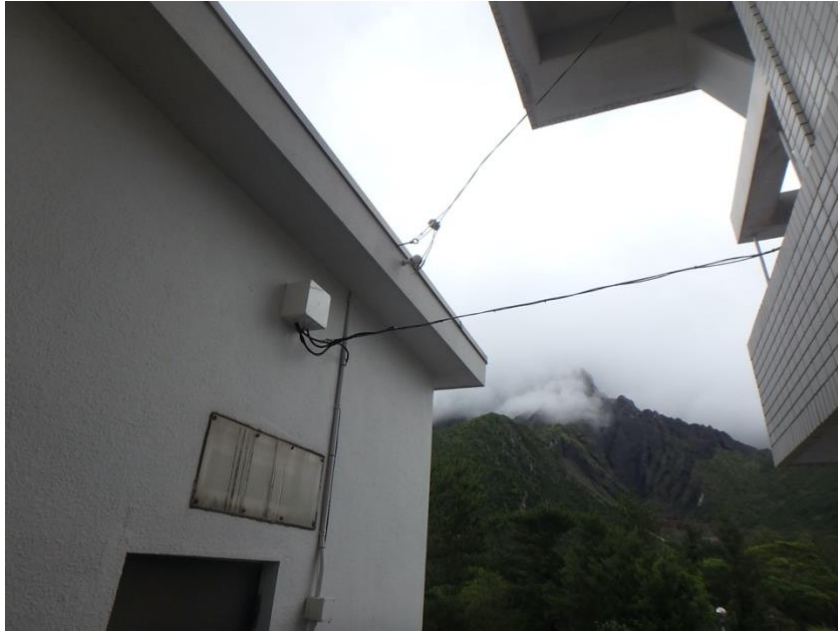
図55：観測室とA点間のケーブル引きまわし

岩石資料室内のA点には光センサに加えて比較対象として微動計（白山工業製JU210）を設置した。JU210からのデータを観測室内の装置で受信させるために、観測室とA点間に図55のように光ケーブルとLANケーブルを設置した。LANケーブルには雷が乗っても大丈夫なように、避雷器を接続させた。

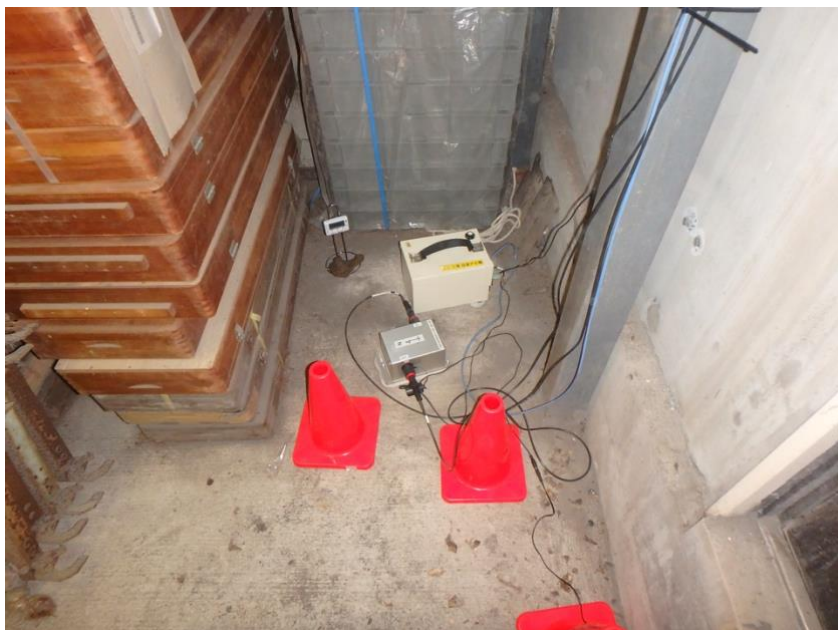
図56：A観測点

図56は岩石資料室内のA観測点である。センサはすべて磁北を北にして設置している。銀色の筐体が光センサ、白い筐体がJU210、JU210の左には温度センサである。センサはエアコンパテで固定している。

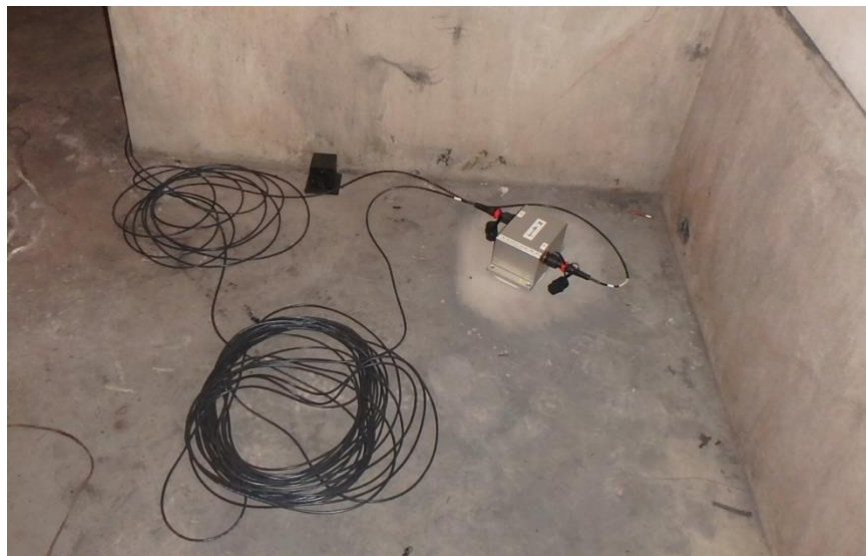
図 57：B観測点

図 57 は地震計室最奥の部屋に設置したB観測点， 図 58 はピーラー脇に設置したC観測点である。

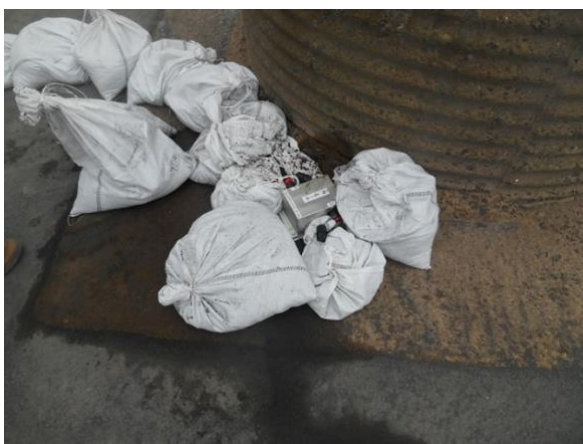
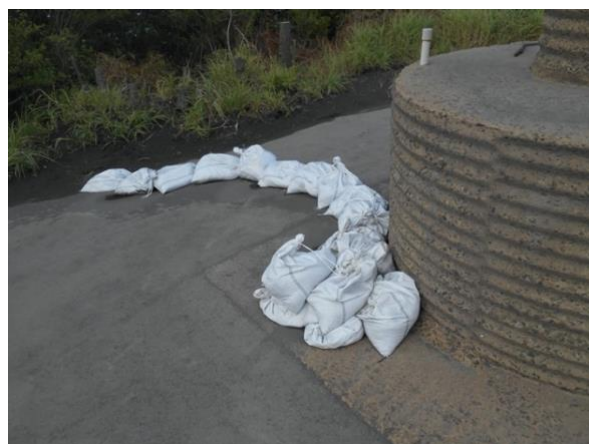
図 58：ピーラー脇に設置したC観測点

各センサ間のケーブルは，車と動物に考慮し，エフレックス管に通したうえで埋設した．埋設できず，かつ車が通らないところは図 58 のように土嚢でケーブルを固定した．

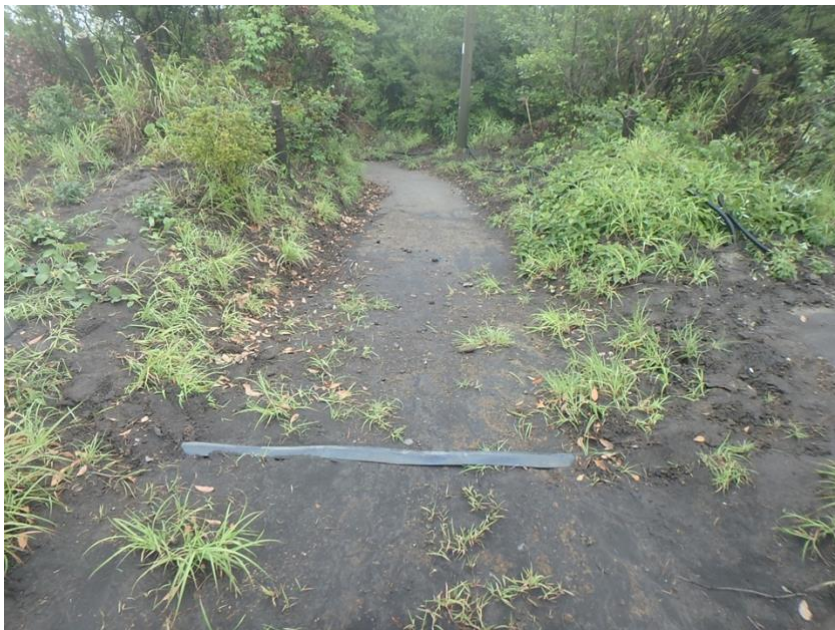
図 59 地震計室へ行く道の上を配線した光ケーブル.

アスファルト上に敷設する必要があり、かつ車が通る可能性がある場所は図 59 のように、車が通れるように、ケーブルプロテクタでケーブルを保護した。地面が土の場所は、エフレックス管に通して埋設した（図 60）。

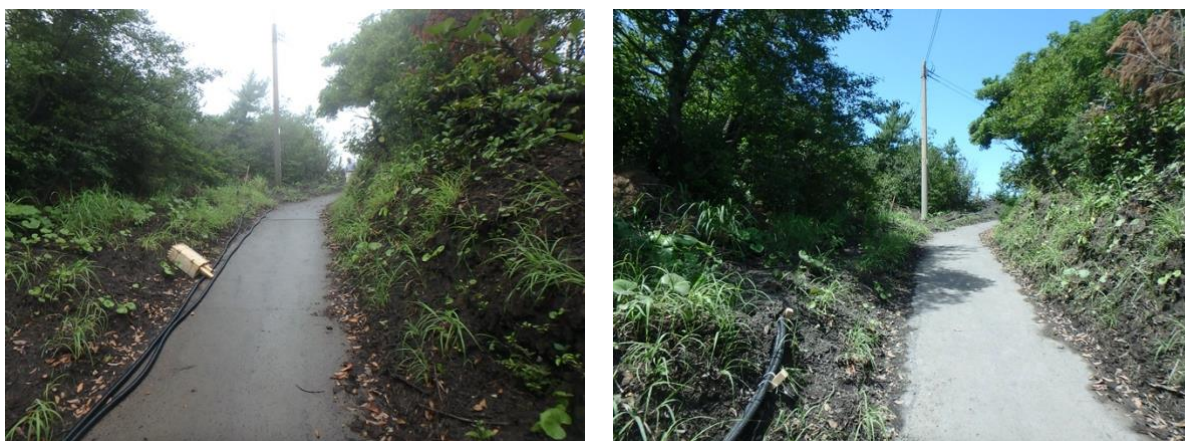
図 60 左：ケーブル埋設前 右：埋設途中

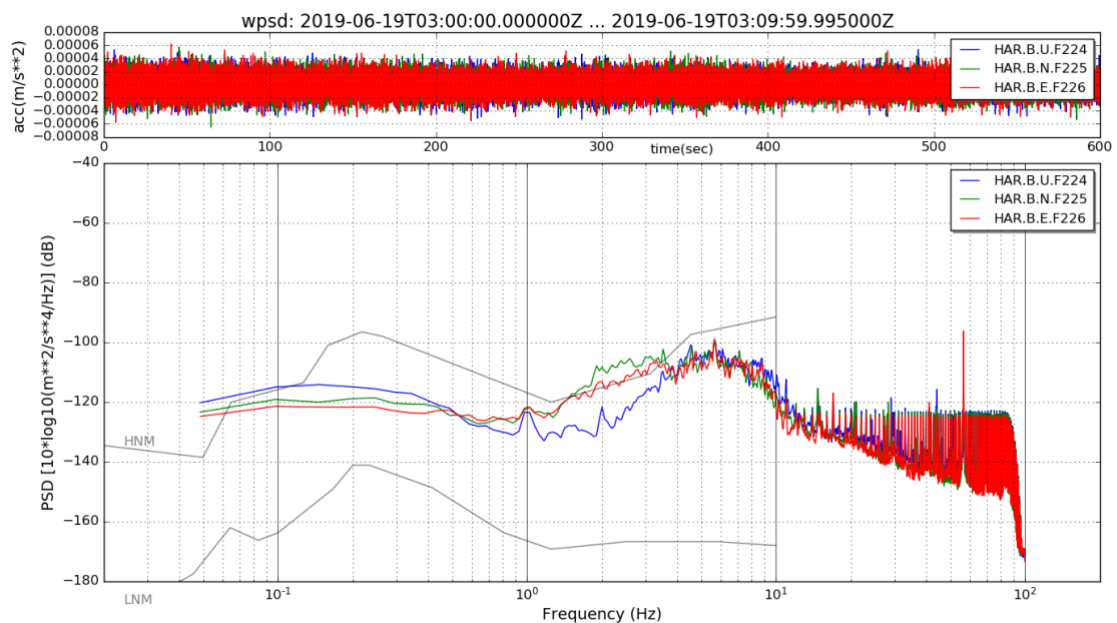
観測データに1 Hzのスパイク状のノイズが混入していることが確認された。このノイズは2019/6/4の設置時に確認されていたが、設置現場では十分な調査が行えないため、持ち帰ってリモートで原因調査を行った。

観測データのスペクトルからノイズはインパルス状のものと推定された。また、ノイズは秒の変わり目に周期的に発生していた。データを順次確認してゆくと、デジタル直後の光干渉信号にはインパルスのノイズは認められず、後段のフィルタ処理の

遅延補正の部分でのデータ処理に間違いがあることが判明した。

図 61 1 Hz ノイズ混入 (B 観測点)

遅延補正の部分で秒の変わり目に不特定のデータが混入したために、このようなノイズが発生したものと考えられる。

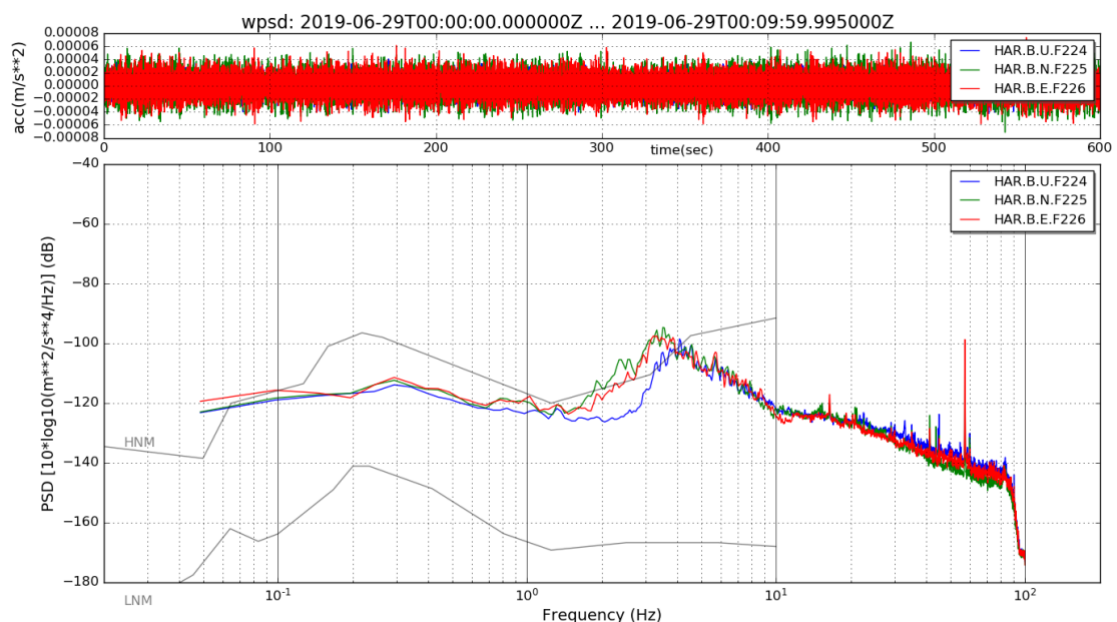
2019/6/23 修正したフィルタ処理プログラムにリモートで差し替えて、1 Hz のノイズが無いことを確認した。

図 62 1 Hz ノイズ問題解決後 (B 観測点)

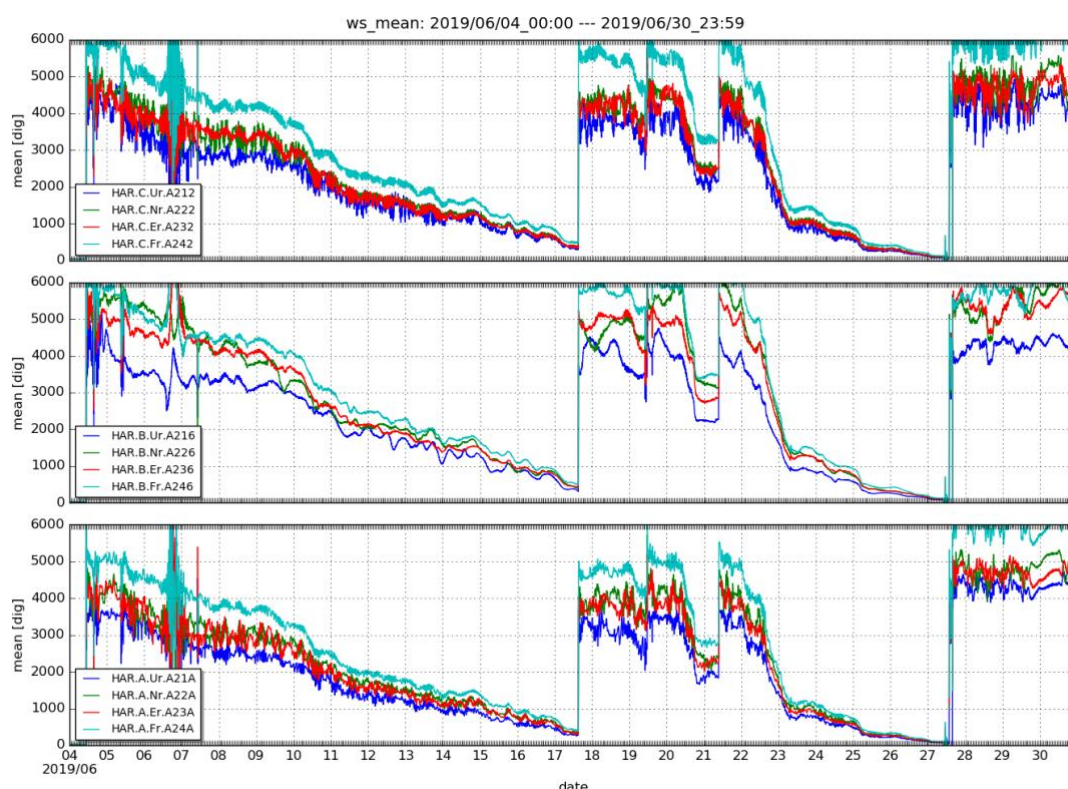
図 63 受信光信号レベル低下

2019/6/17 に受信光干渉信号レベル（強度）が大きく低下していることが判明した。データ収録自体は継続していたが、信号レベルの低下で SN 比が劣化しており、このまま低下を続けるとデータ収録も停止することが予想された。

2019/6/17 データ収録を停止させないために、リモートで光干渉信号の受信側の光アンプ（信号増幅器）のゲイン（利得）を大きくした。

その後、2019/6/19 および 2019/6/21 にさらにゲインを大きくする処置をリモートで行ったが、信号レベルの低下が続いた。センサの光コネクタの浸水や光ファイバーケーブルの大きな屈曲などが考えられた。

2019/6/27 現地調査を行った。光ファイバーケーブルの敷設状態の確認、光コネクタのクリーニング、装置再起動、光信号強度の測定を行った結果、光受信側の光アンプのゲインが異常に低下していることが判明した。この光アンプを未使用であったもう一つの光アンプと交換して光受信レベルが正常に戻ったことを確認した。

交換後、受信光干渉信号レベルは正常であることを確認した。

6月27日の現地調査で光アンプを取り換えたあと、撤収時期まで同様の現象は発生していない。なお、光アンプの不具合原因は現時点ではまだ判明していない。
